歯科用接着性レジンによる 審美修復とその適応

さいたま市南区 モリカゲ歯科医院
森蔭由喜

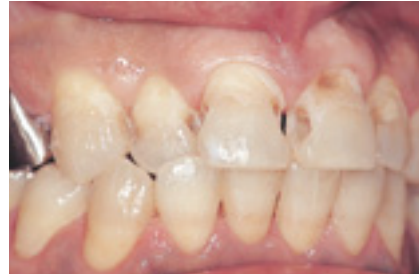
1
・
2 う蝕象牙質外層除去を行う。

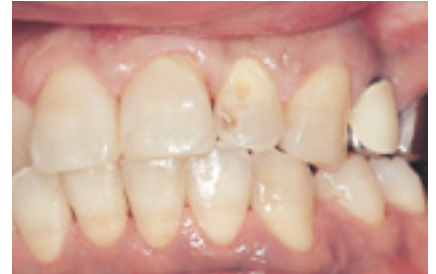
1
・
3 頬舌的に貫通しているような比較的に深い窩洞は透過性の違いにより、シェードが濃く見えるため彩度の高いシェード(A3)と明度の高いシェード(A1)のレジンを積層充填し、その表面をボンディングでなじませながら色調を合わせる。

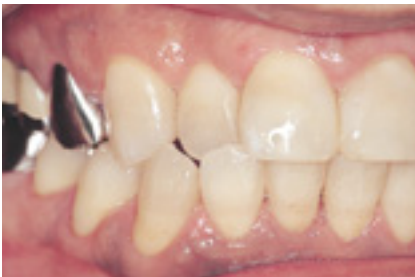
1
・
4 隅角部の再現も重要である。

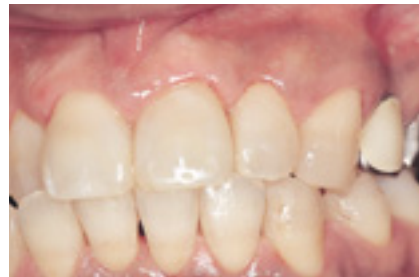
1
・
5 最終研磨は歯牙外形とコンタクトを損なわないようにする。

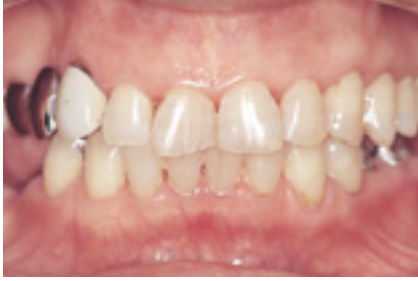
2
・
1

術前。21|12 隣接面う蝕。

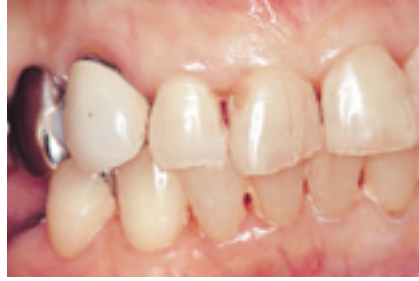
2
・
2

唇側の健全歯質の除去を必要最小限に抑え、感染歯質は完全に切削除去する必要がある。

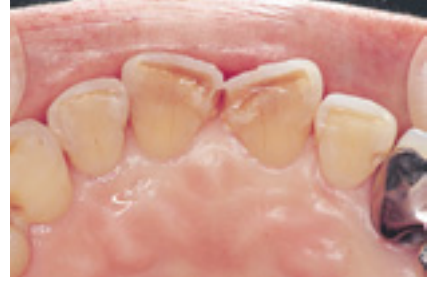
2
・
3

1|1 隣接面は口蓋側からのアプローチが望ましい(リンガルアプローチ)。

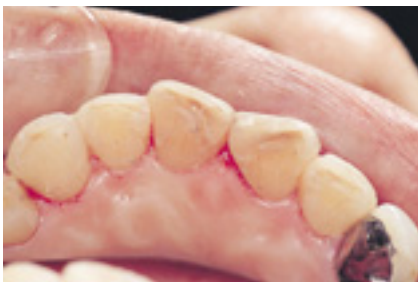
2
・
4

舌側よりオペーク色(AO2)を、唇側よりスタンダード色(A1)を充填し、その表面をボンディングでなじませながら歯牙色に近づけていく。

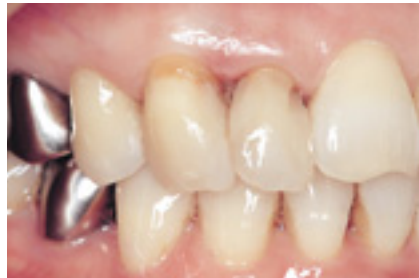
3
・
2

劣化した旧コンポジットレジンおよび感染歯質を完全に切削除去した後に、その周囲のエナメル質にベベルを付与する。

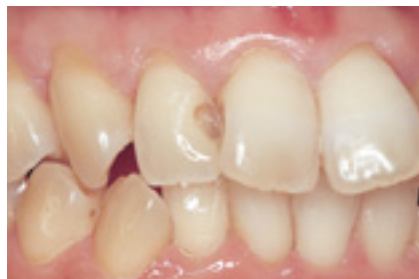
3
・
5

窩洞の深い部分とエナメル質のマーゼンのベベル付与部分との境界に鋭角部位が生じると修復部にシャドウが生じてしまう。防止策として窩洞を拡大し、エナメル質マーゼンにベベルを付与する。

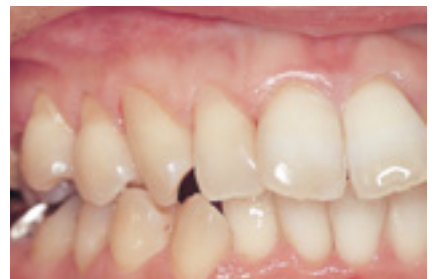
3
・
6

オペーク色(AO3)の充填を施し、その上にスタンダード色(A3)レジン充填をし、最終的な歯牙色に近づける。その際にストリップスのカーブを過信しすぎて隅角部の再現を怠らないことである。

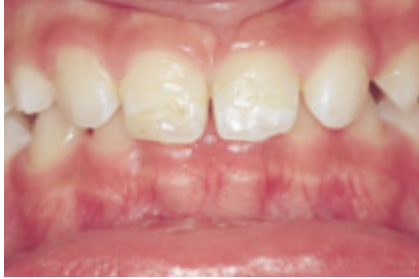
4
1 術前。1|1 に修復物の変色および表面着色がある。

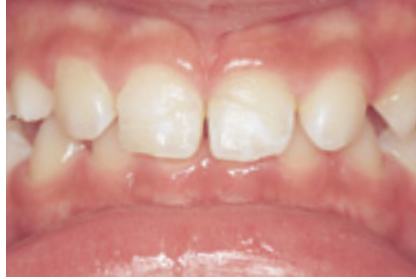
4
2 同じ材質で修復する際、歯質との完全な接着が見込まれる場合、旧修復物を一層削除した後にスタンダード色(A2)を充填する。

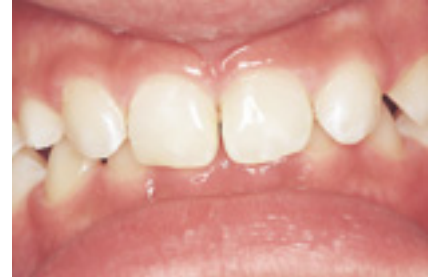
4
3 ボンディング材を利用し、隣接する歯牙のエナメル色を模倣し、充填を行い、最終研磨で歯牙色を再現する。

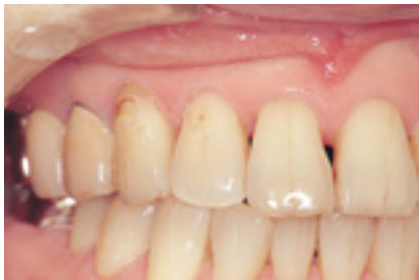
5
1 術前。二次う蝕と鼓形歯間空隙があり、審美性にも欠けるため、可及的にコンポジットレジンで回復したい。

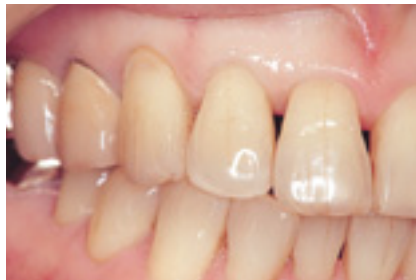
5
2 マージン部の辺縁褐線部分のみの削除を行い、歯面に付着している有機質をアルコール綿球で取り除き、リン酸エッチングを併用し、充填を行う。

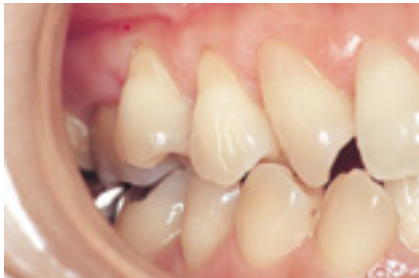
6
1 窩洞形成の必要性はなく歯牙表面をアルコール綿球で清掃し、表面に付着している有機物を除去。プライマー塗布から始め、20秒間放置した後に軽くエアブローし、ボンディング材の塗布を行う。照射後の後にソラーレによる修復をし、研磨、最終仕上げを施した。

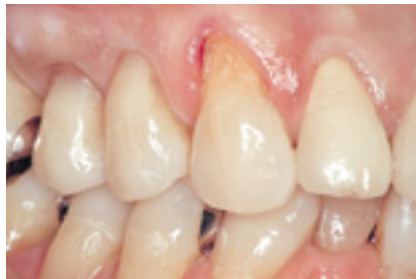
7
2 旧レジン修復の変色・変化部分の削除を行う。

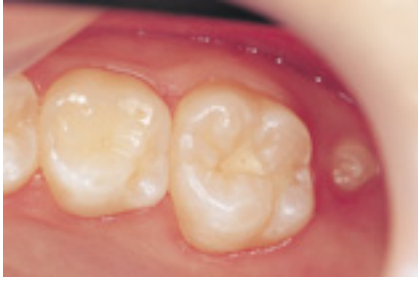
8・1 術前。コンポジットレジン劣化による二次う蝕がある。

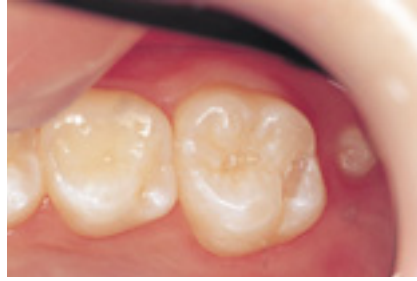
8・2 旧レジン除去し、咬合面窩洞外形は可及的に小さくした。

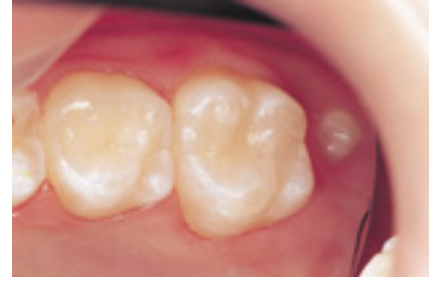
8・3 ソラーレPを充填、術後。
